Der Lehmkuhlener Bach (LV 58 sowie LV 94H) liegt südlich von Schwerin im Landkreis Ludwigslust-Parchim. Die Fließrichtung verläuft von Nord (Gemeinde Pampow) nach Süd und nach ca. 9,3 km Fließlänge mündet das Gewässer bei der Ortschaft Radelübbe in die Sude.

Die Gemeinden Holthusen, Warsow und Bandenitz, die Agrargenossenschaft Holthusen eG sowie der Wasser- und Bodenverband „Schweriner See/ Obere Sude“ beabsichtigen die ökologische Verbesserung des Lehmkuhlener Baches zur Herstellung des guten ökologischen Potentials nach Wasserrahmenrichtlinie.

Ziel der Maßnahmen ist die Entwicklung eines durchgängigen Bachlaufes, zudem soll durch die Anlage von Sohlgleiten der Landschaftswasserhaushalt verbessert werden.

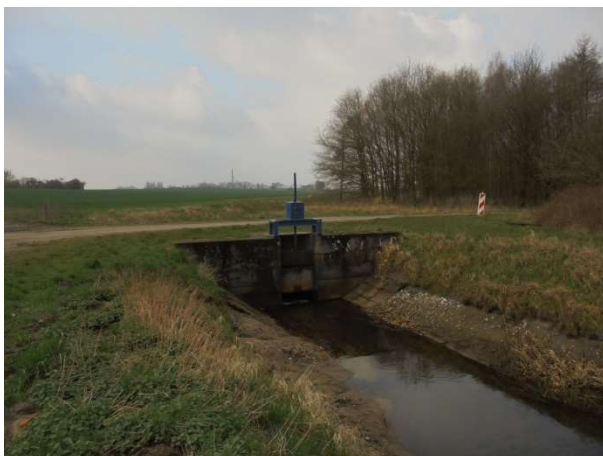
Vom Mündungsbereich der Sude bis zur L 092 weist das Gewässer naturnahe Strukturen auf, die ökologische Durchgängigkeit ist gegeben. Im anschließenden Gewässerabschnitt zwischen der L 092 und LWL 62 (B321- Holthusen) befinden sich ein Staubauwerk (an Stat. 2+500) mit Wegedurchlass DN 1200. Weiterhin ist die Gewässersohle auf einer Länge von 15 m mit Wabengitterplatten befestigt.

Abbildung 1: Staubauwerk mit Wegeüberfahrt an der Stat. 2+500

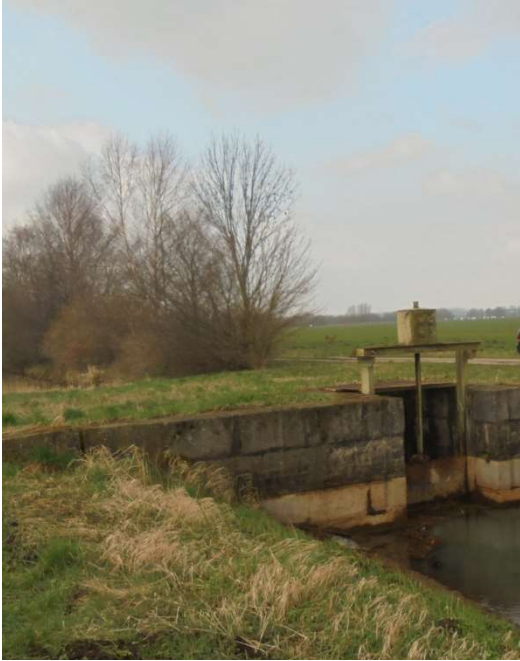
Nördlich der Ortschaft Holthusen handelt es sich auf einer Strecke von ca. 4 km um ein begradigtes, trapezförmig ausgebautes Gewässerprofil. Teilweise wird das Gewässer einseitig durch Gehölze beschattet. Im Gewässerabschnitt bis zur Stat. 6+700 sind fünf Stauanlagen mit Wegedurchlässen vorhanden.

Abbildung 2: Stau mit Wegedurchlass an Stat. 5+750
